逸景花园住宅小区

# 水土保持方案报告书

(报批稿)

编制单位：广东中水工程监理有限公司

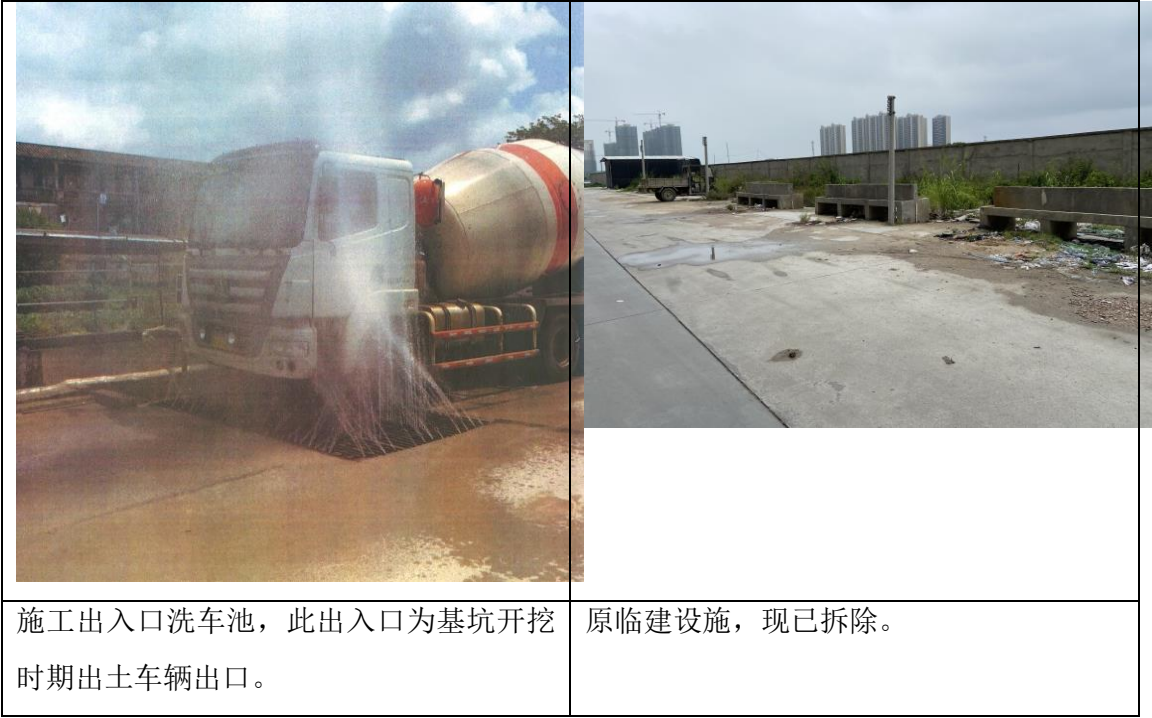
图 2-2 施工期及现状图

根据查阅施工资料及现场照片等，地下室基坑开挖阶段，施工出入口有设置洗车池，现已拆除。施工期情况见图 2-2。

本项目为已开工项目，截止 2021 年 6 月，本项目已建成并入住。土石方工程已完成 100%。场内永久排水及景观绿化已全部实施。经查阅监理日志，询问施工单位，查阅施工期照片等，可知施工时在施工出入口设洗车池 1 座，洗车池可以有效防止车辆携带泥沙驶入周边市政道路；雨季施工单位针对场内裸露地表及临时堆土，采取了临时苫盖措施。经查询，项目施工期未接到相关投诉。

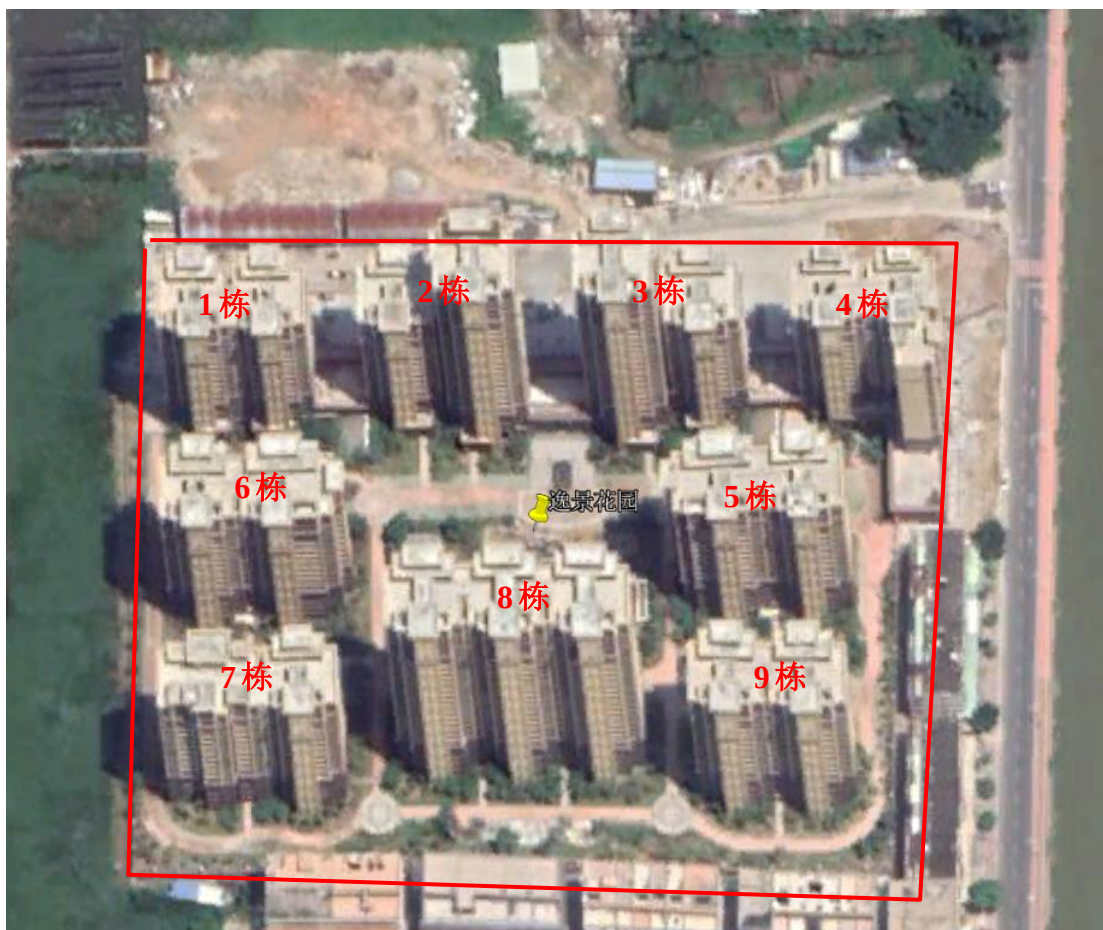
图 2-3 总平面布置图

本项目位于潮州市饶平县，用地东侧为新港西路，整个地块呈四边形。小区主出入口位于小区北侧，车库出入口位于地块北侧主出入口两侧，次出入口位于地块东侧。北侧一行住宅为 1 栋、2 栋、3 栋和 4 栋住宅楼，中间一行为第 5 栋、6 栋住宅楼，最南侧为第 7 栋、8 栋和 9 栋住宅楼。住宅楼之间为小区内道路及绿化区域。
