暨南大学附属潮州实验学校  
和暨南大学附属潮州  
幼儿园校舍建设项目（二期、三期）

# 水土保持方案报告书

（报批稿）

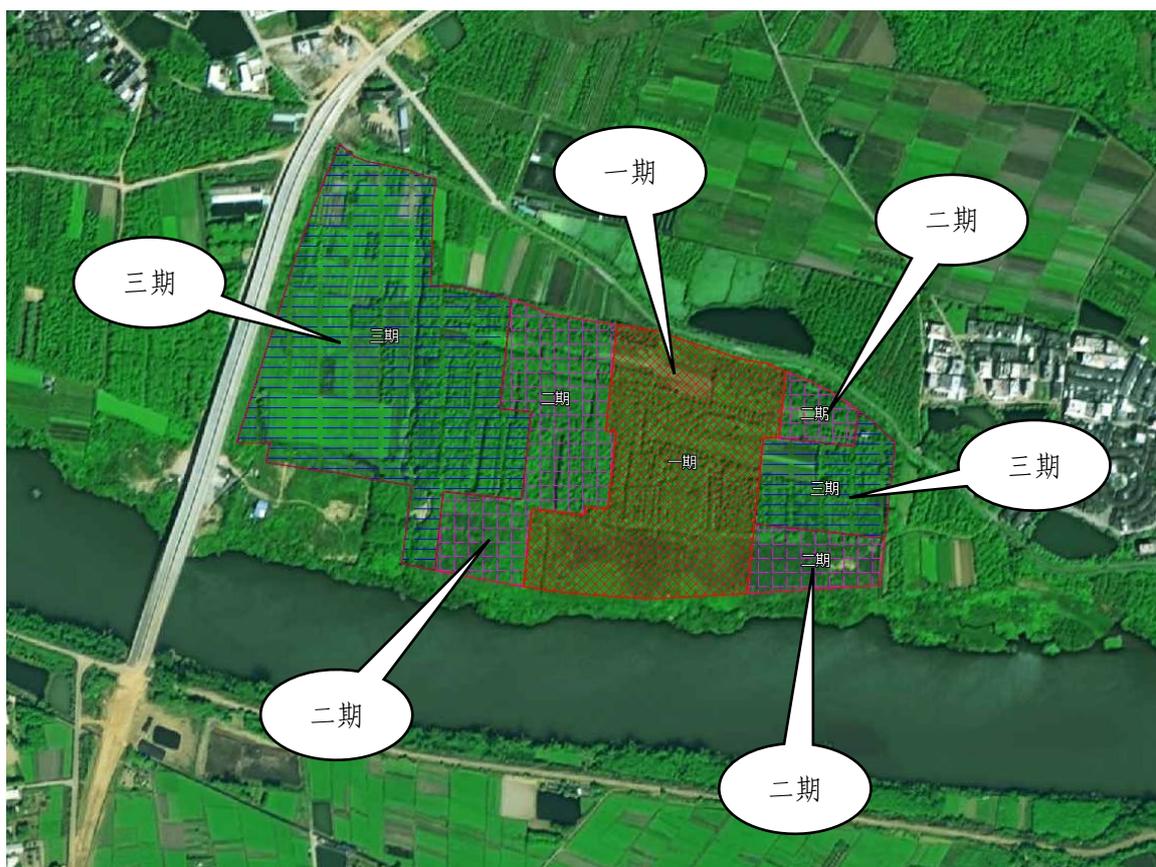
图 2.1-2 项目区 2019 年 9 月卫星影像

项目区原地表为园地，一期工程已于 2021 年 9 月开工，已于 2022 年 8 月完工，

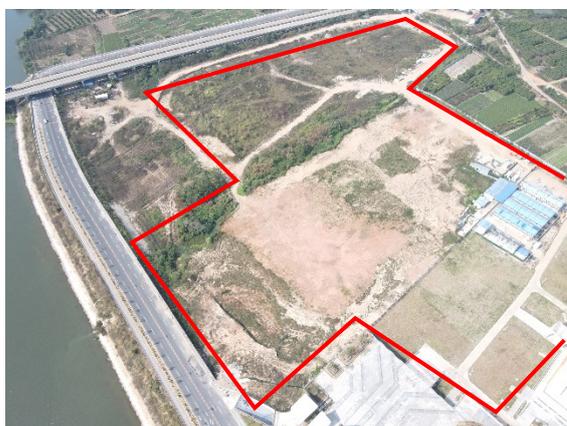
照片 1 项目西侧航拍

一期工程建设范围现状地表基本已由建筑物、植被、硬化等覆盖，场地内已铺设 DN300~500 雨水管网 450m，地表基本无裸露，二期工程建设范围内布设有一施工生产生活区，占地面积约 0.30hm<sup>2</sup>，工区内现为硬化状态，周边设有排水沟，经现场调查，目前项目区未发现严重的水土流失现象。二、三期项目地块在一期项目建设过程中部分已进行填土整平，面积约 5.83hm<sup>2</sup>，现状为裸露状态。

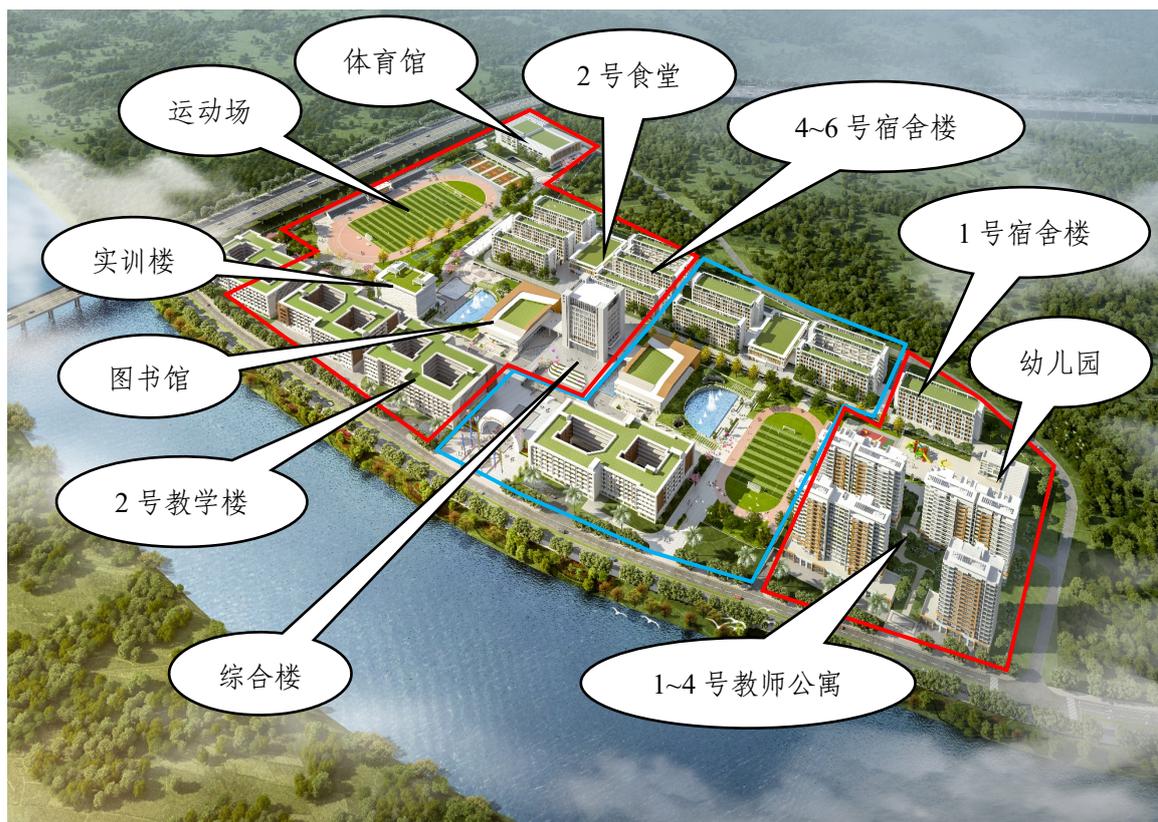
图 2.1-3 总平面布置图（蓝线内为一期已建设范围，红线内为二期和三期建设范围）

本项目分为东西两个不规则多边形地块，两地块之间为一期工程。东侧地块南部建设 1~4 号教师公寓，教师公寓北部建幼儿园，东侧地块北部建设 1 号宿舍楼；西侧地块西北角建设体育馆，体育馆南侧为运动场，运动场东侧从北至南建设 6 号宿舍楼、5 号宿舍楼、2 号食堂、4 号宿舍楼、实训楼、图书馆、综合楼、2 号教学楼等。建筑物之间为 4m 宽的校园内道路及绿化区域。本项目出入口布设于校区南侧和北侧，共布设 5 个，在 2 号教学楼南侧布设有 1 个车库出入口，在教师公寓南侧布设有 2 个教师公寓区出入口兼做消防疏散出入口，南侧出入口接项目区南侧黄冈河堤围堤顶道路；在项目区西北角体育馆旁布设 1 个学校次出入口，东北角布设有 1 个幼儿园出入口兼做消防疏散出入口，北侧出入口接未来规划道路。总平面布置图见图 2.1-3。

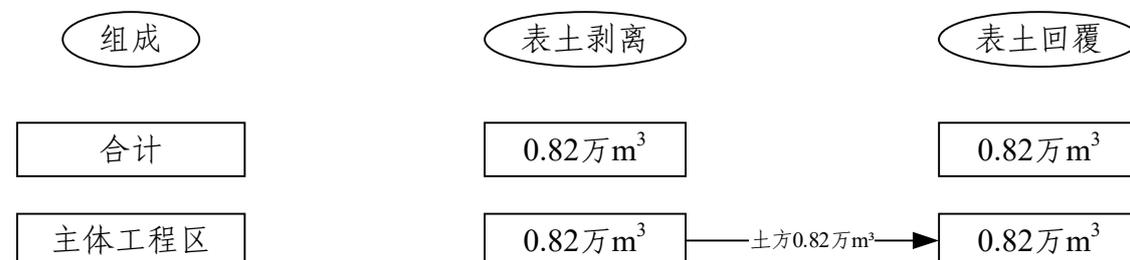
图 2.4-1 表土流向框图

本项目尚未开工,经现场调查,项目区占地中 2.75hm<sup>2</sup>的园地可进行表土剥离,按 0.30m 的厚度进行剥离,可剥离表土约 0.82 万 m<sup>3</sup>,剥离的表土暂时堆放于拟建运动场内,四周布设拦挡和临时排水沟,并用彩条布进行苫盖防护,待后期绿化施工时作绿化覆土。表土平衡及利用情况表详见表 2.4-1,表土流向框图详见图 2.4-1。

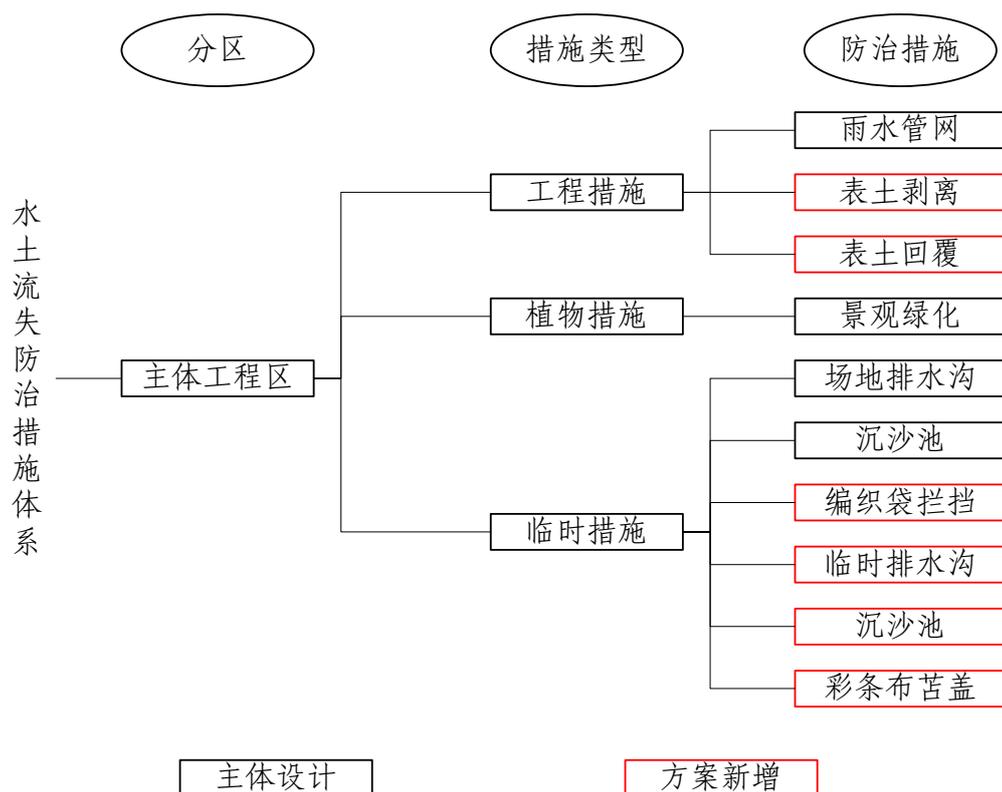
图 5.2-1 水土流失防治措施体系框图

本项目主体设计了雨水管网、景观绿化、场地排水沟、沉沙池措施，本方案新增施工前的表土剥离、后期绿化施工时的表土回覆和施工期间对堆放表土的防护措施以及临时裸露区域的彩条布苫盖措施。水土保持措施体系表详见表 5.2-1，水土流失防治措施体系框图详见图 5.2-1。
